MONOGRAFIE MORSKIE

PANCERNIKI KIESZONKOWE cz. 3

# DEUTSCHLAND / LÜTZOW, ADMIRAL GRAF SPEE, ADMIRAL SCHEER

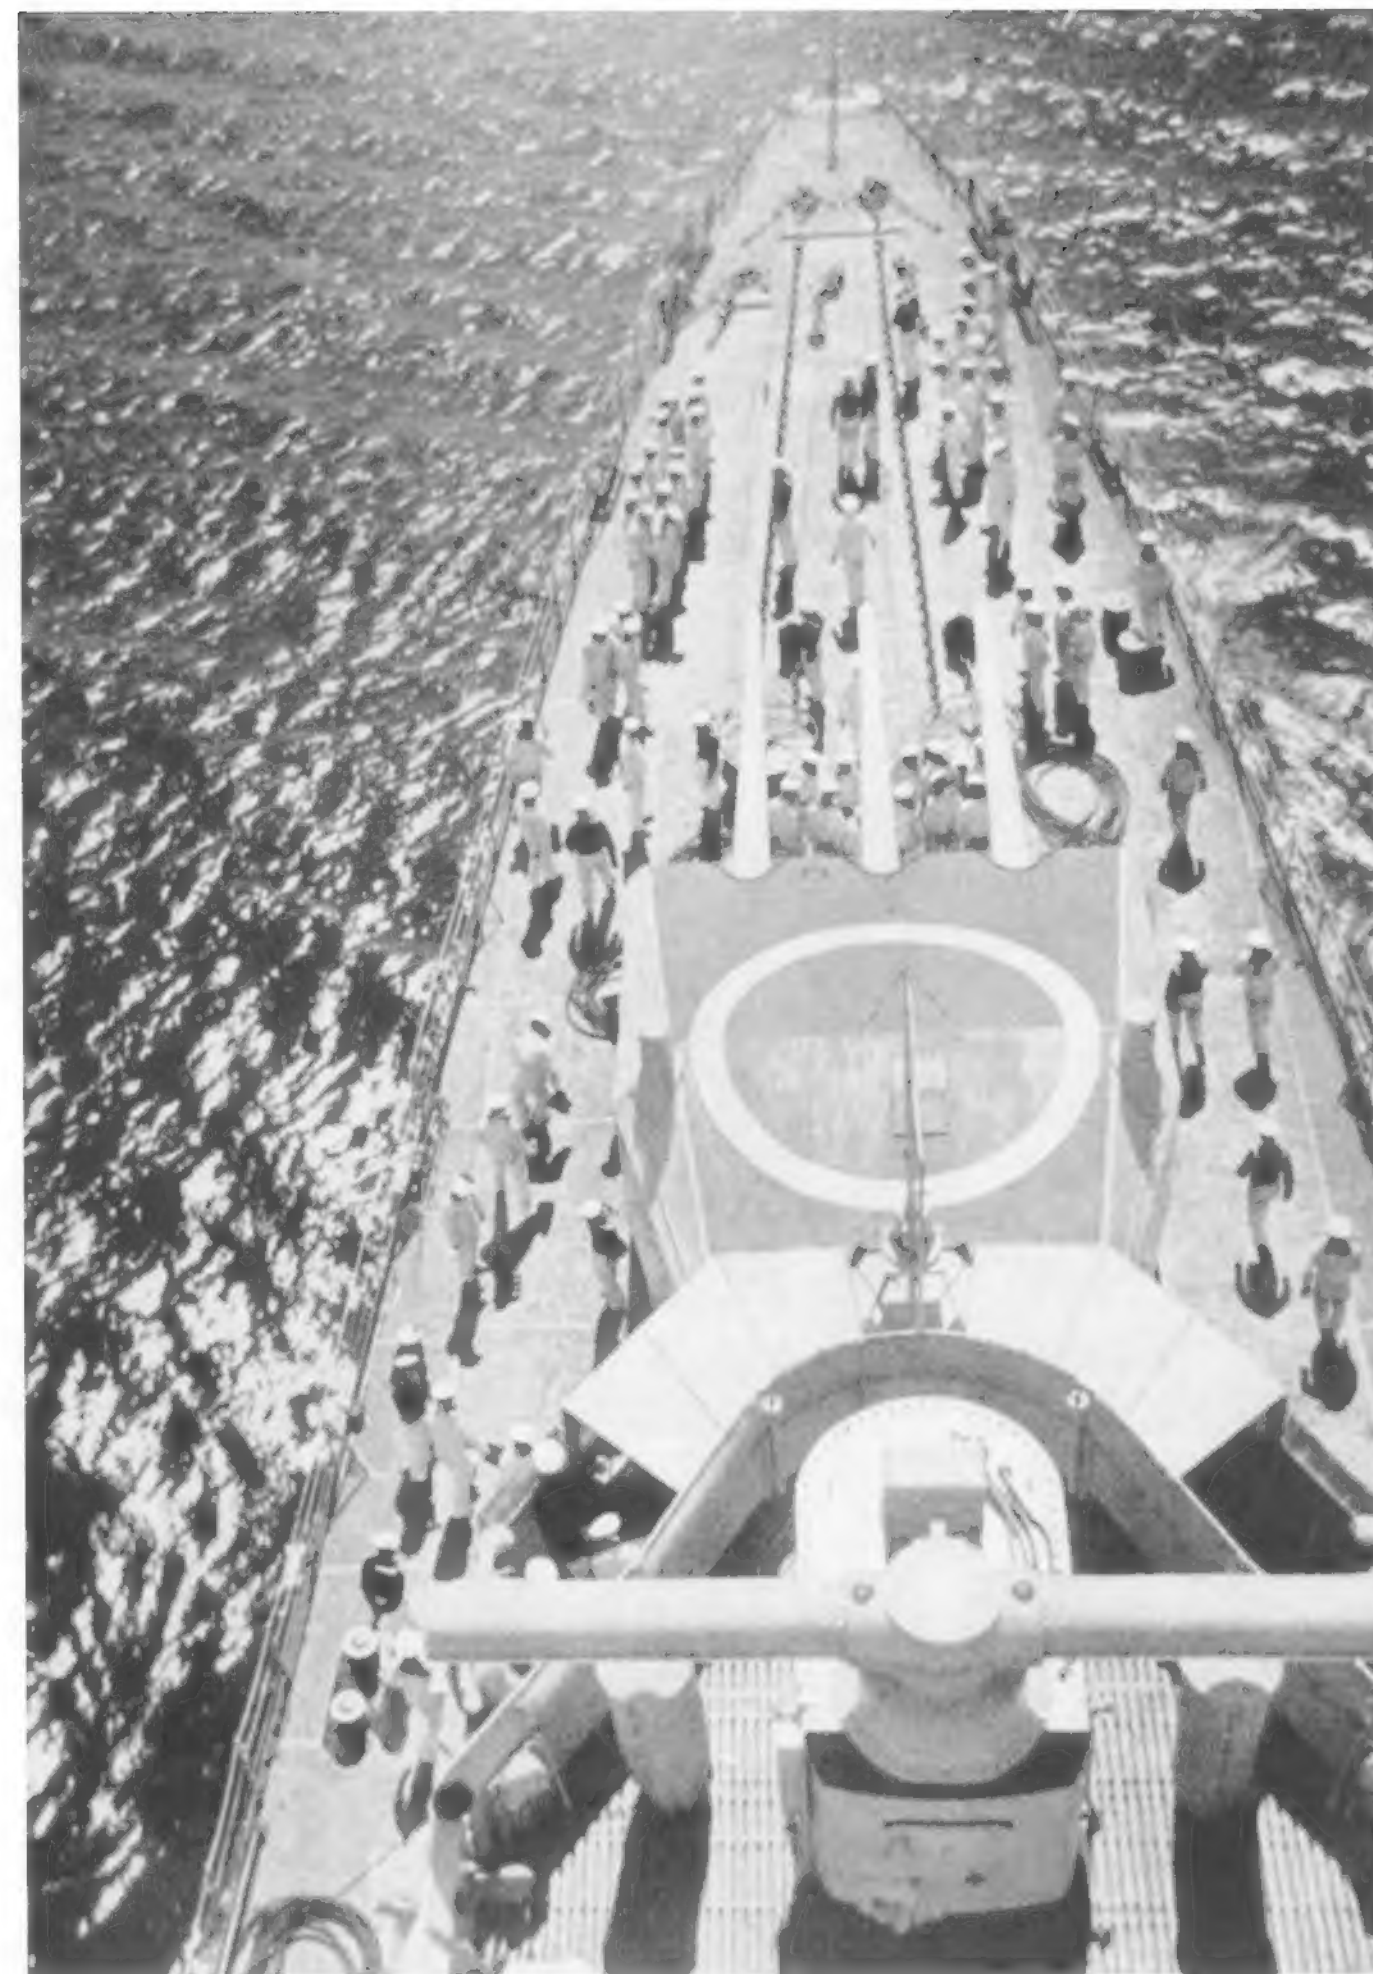
Sąsiednia strona: Część dziobowa *Deutschlanda*. Dach wieży artylerii głównej posiada znak identyfikacyjny dla lotnictwa — na czerwonym tle białe koło. Dobrze widoczne jest dziobowe stanowisko do kierowania strzelaniem artylerii głównej z dalmierzem na szczycie.

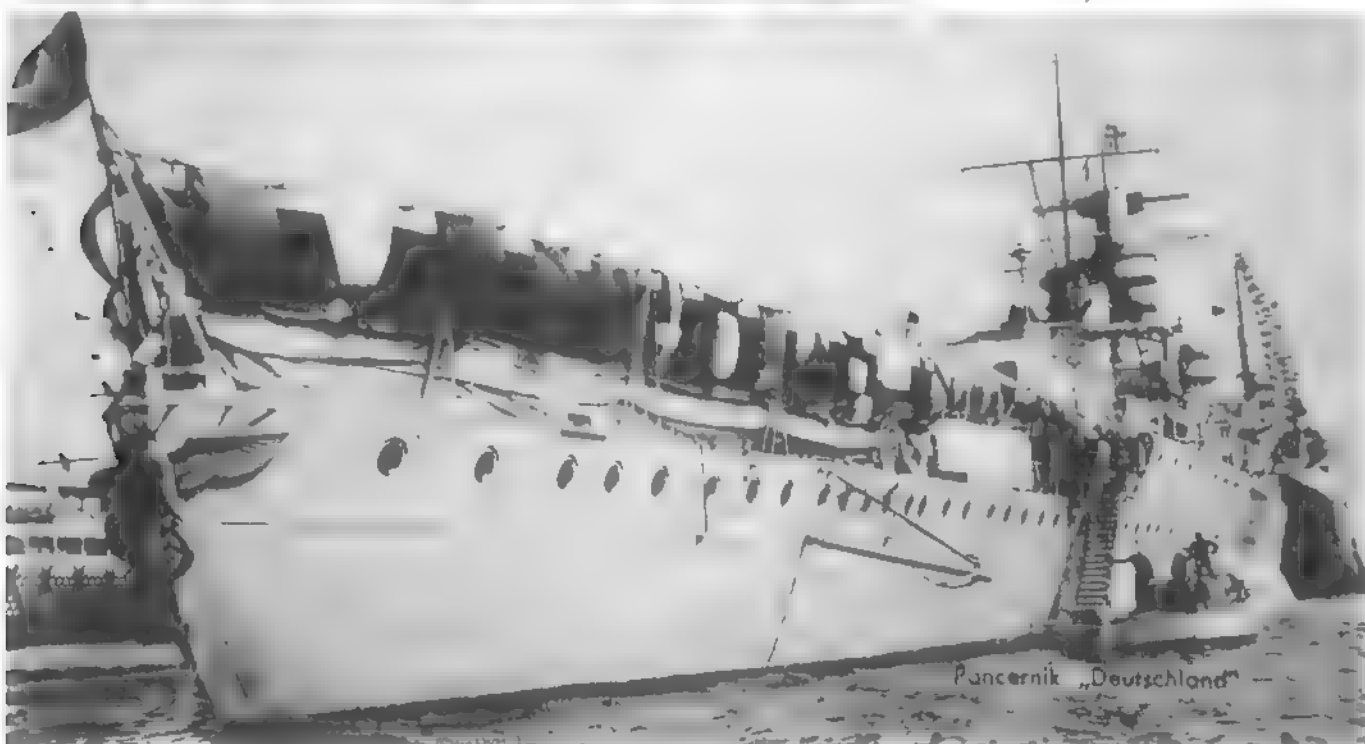
Trzy fotografie ciężkiego krążownika *Lützow* (ex *Deutschland*) w kamuflażu belkowym podczas pobytu w Swinemünde (Swinoujście). Dobrze widoczne jest rozłożenie pasów kamuflażu na kadłubie i nadbudówkach.

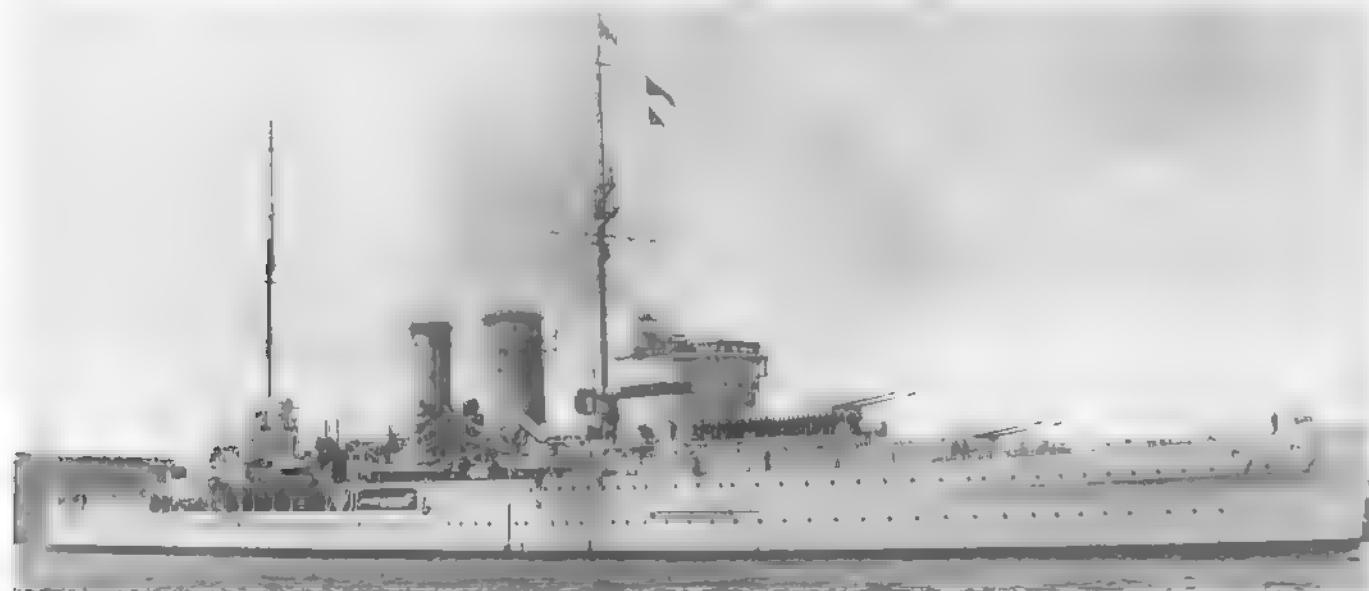
Jeden z pogromców niemieckiego pancernika kieszonkowego *Admiral Graf Spee* — brytyjski ciężki krążownik *Exeter* — wygląd z połowy lat trzydziestych. Po bitwie pod La Plata miał odstrzelony maszt, który po remoncie zastąpiono niższym — trójnożnym.

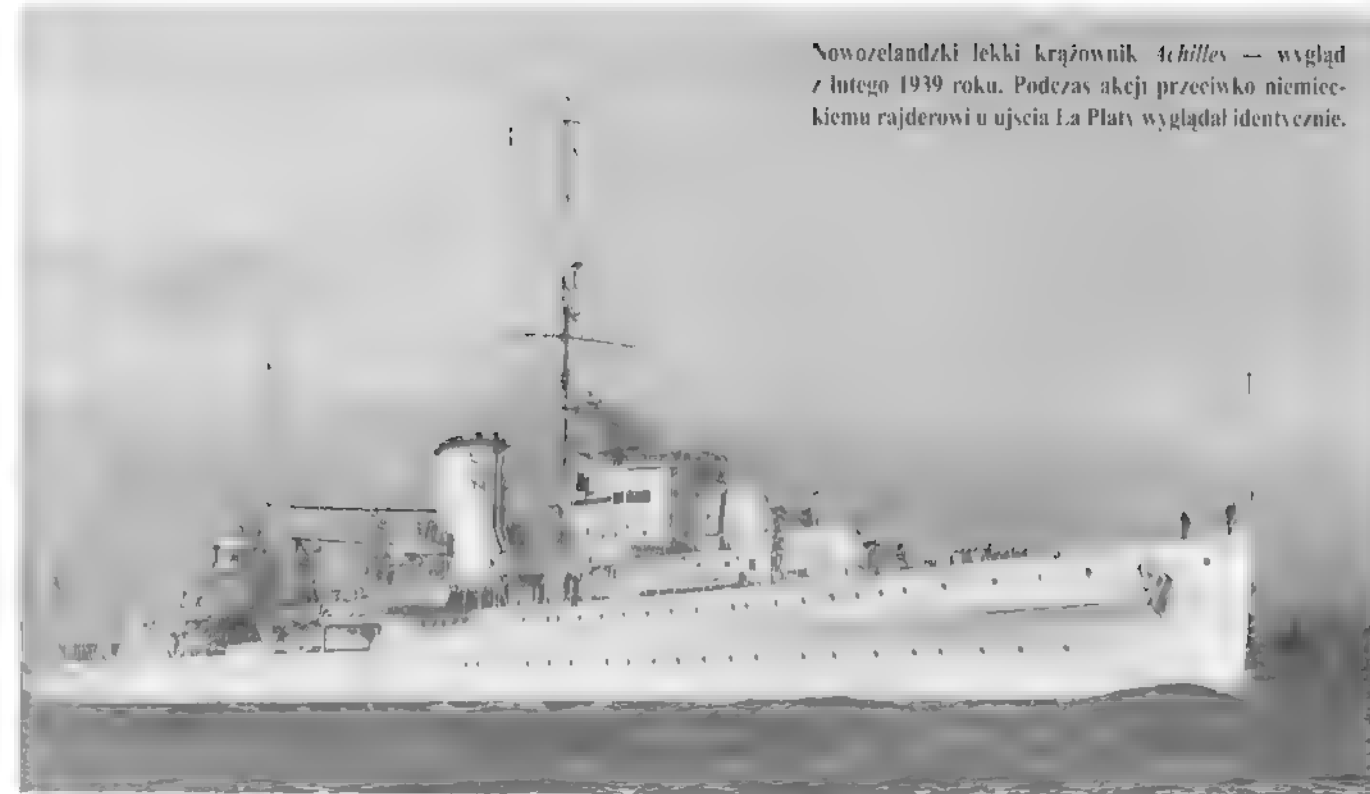
Nowozelandzki lekki krążownik *Achilles* — wygląd z lutego 1939 roku. Podczas akcji przeciwko niemieckiemu rajderowi u ujścia La Plata wyglądał identycznie.

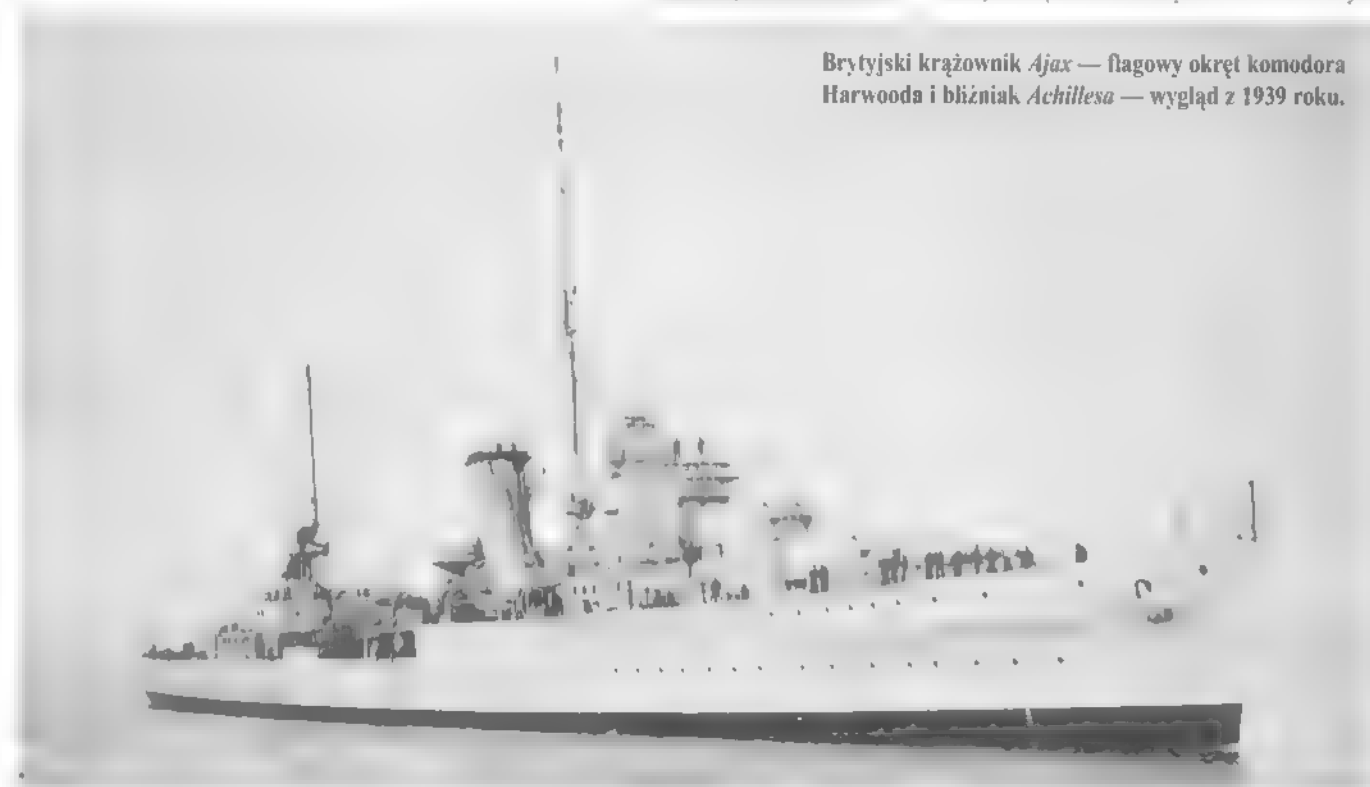
Brytyjski krążownik *Ajax* — flagowy okręt komodora Harwooda i bliźniak *Achillesa* — wygląd z 1939 roku.

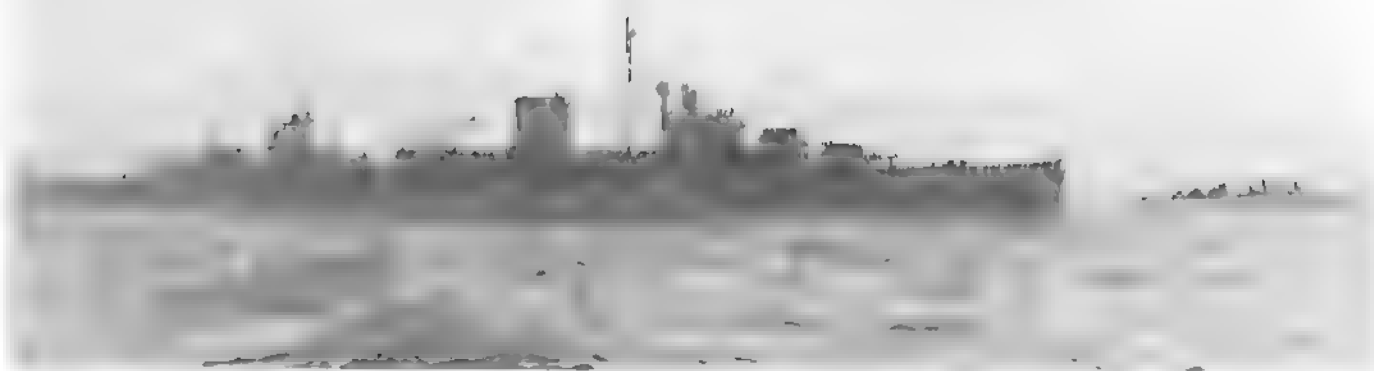
Powyżej: Uszkodzenia na śródokręciu rajdera *Admiral Graf Spee*. Na katapultcie widoczny jest wypalony wrak wodnosamolotu rozpoznawczego Arado 196, który został trafiony pociskiem na chwilę przed startem. Akurat to nie zostało zarejestrowane przez komisję, ponieważ uszkodzenie nie miało wpływu na zdolność żeglugową okrętu. Na burcie widoczne ślady uderzenia pocisku i przebiecie burty.

nowiska kierowania ogniem dział przeciwlotniczych. Wyłączył je z użycia wraz z prawoburtowym działem przeciwlotniczym kalibru 3,7 cm i jego załoga	
10), 11), 12)	6-calowe pociski, które rykoszetowały na głowynych wieżach działowych i eksplodowały na zewnątrz nie powodując uszkodzeń
13), 14)	Trafiona. Chociaż przeszły przez naszą wieżową z prawej strony, uszkadzając połączenia kablowe
15)	Trafione 6-calowymi pociskiem od lewego pomostu poprzecz mostek admirała. Pocisk nie eksplodował
16)	6-calowe trafienie z prawej czwartki uderzyło górną krawędź osłony bocznego gniazda
17)	6-calowy pocisk eksplodował po lewej stronie. 5 cm działa Pili wyłączył je i jego załogę
18)	6-calowy pocisk trafił pomieszczenie sterowania nocnego i przeszedł przez nie nie eksplodując
19), 20)	Trafiona pociskami 6-calowymi bez poważniejszych uszkodzeń

Dodatkowo odłamki od tych trafień i bliższych eksplozji opłyły dalmierzem, uszkodziły reflektory oraz zakleszczyły katalapile

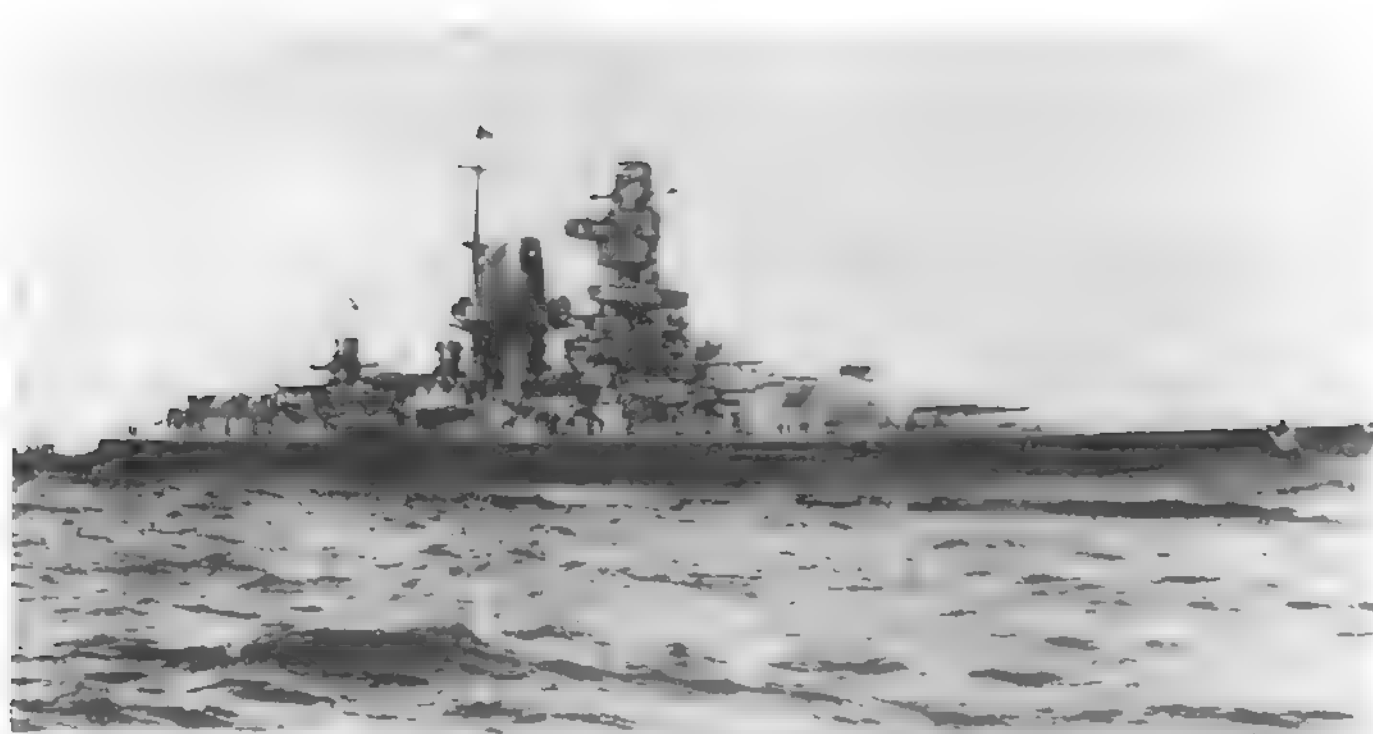
Powyżej: *Admiral Scheer* na Morzu Bałtyckim pod koniec wojny. Widoczna jest charakterystyczna wysoka kapa komina, którą otrzymał w trakcie działań wojennych w 1943 roku. Upodobniła go ona bardziej do siostrzanego *Lützowa*.

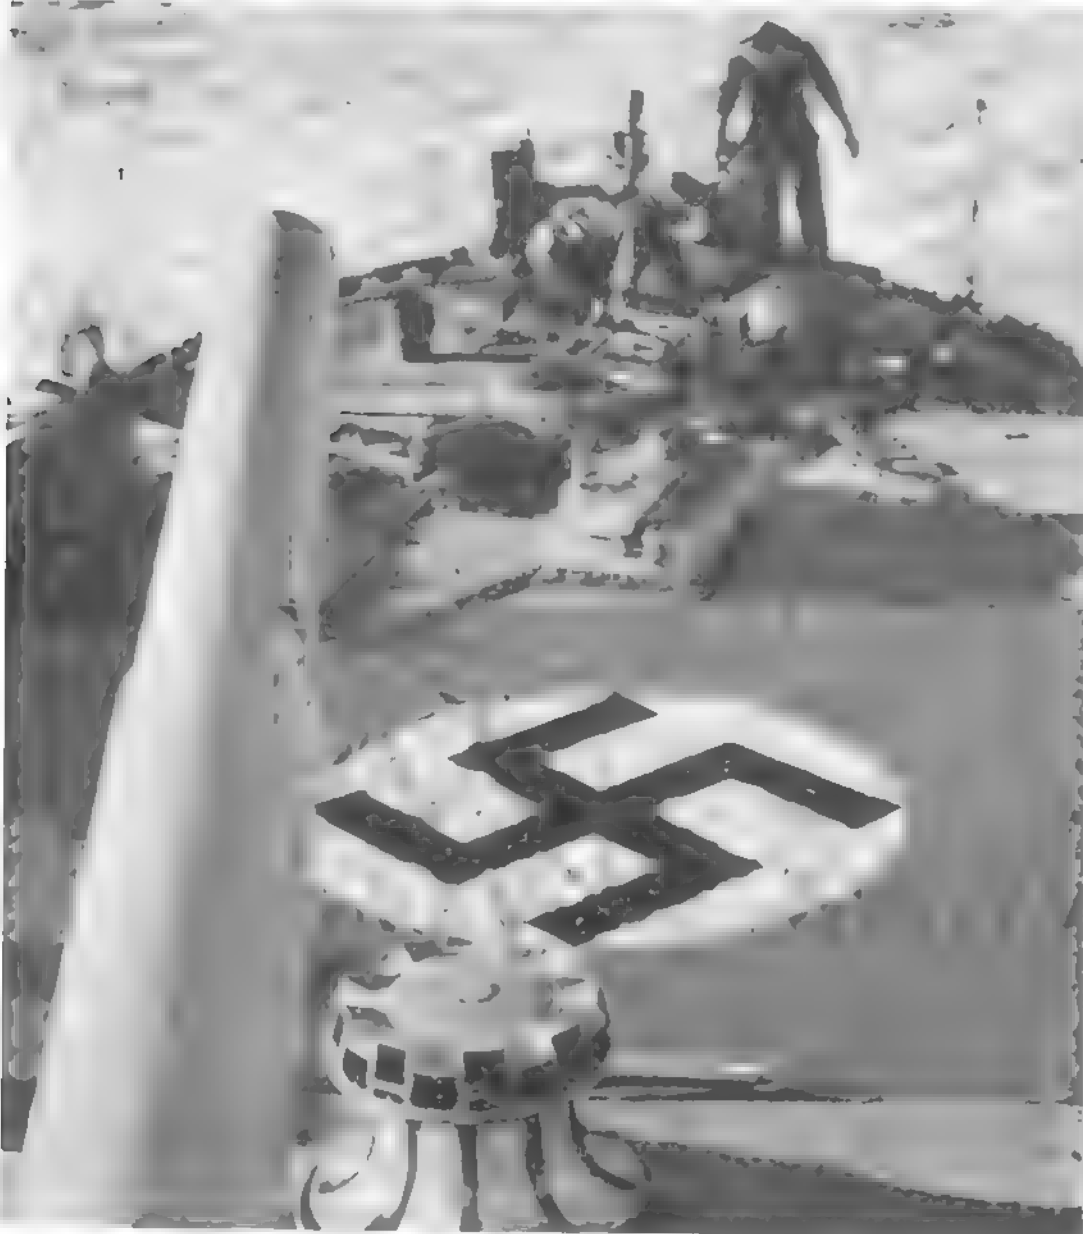
Po lewej: Rufa *Admirala Scheera* z wyłożoną banderą, mającą uchronić okręt przed atakami własnego lotnictwa. Dowodzi to faktu, że okręt nie posiadał takiego znaku identyfikacyjnego, wymalowanego na pokładzie. Widoczny jest kabestan do wciągania rufowej kotwicy z otworami na handzaki, służące do ręcznego wciągania kotwicy. Okręt w tym okresie nie posiadał kotwicy rufowej, o czym świadczy pusta kluza i brak łańcucha kotwicznego.

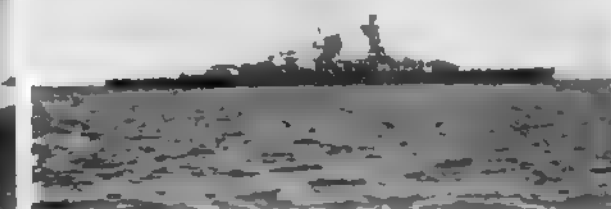
Po lewej: Nadbudówka ciężkiego krążownika *Admiral Scheer* prawdopodobnie podczas pobytu w Swinemünde w lutym 1945 roku. Widoczny jest wygląd struktury nadbudówki w końcowym okresie wojny oraz antena radaru na szczycie.

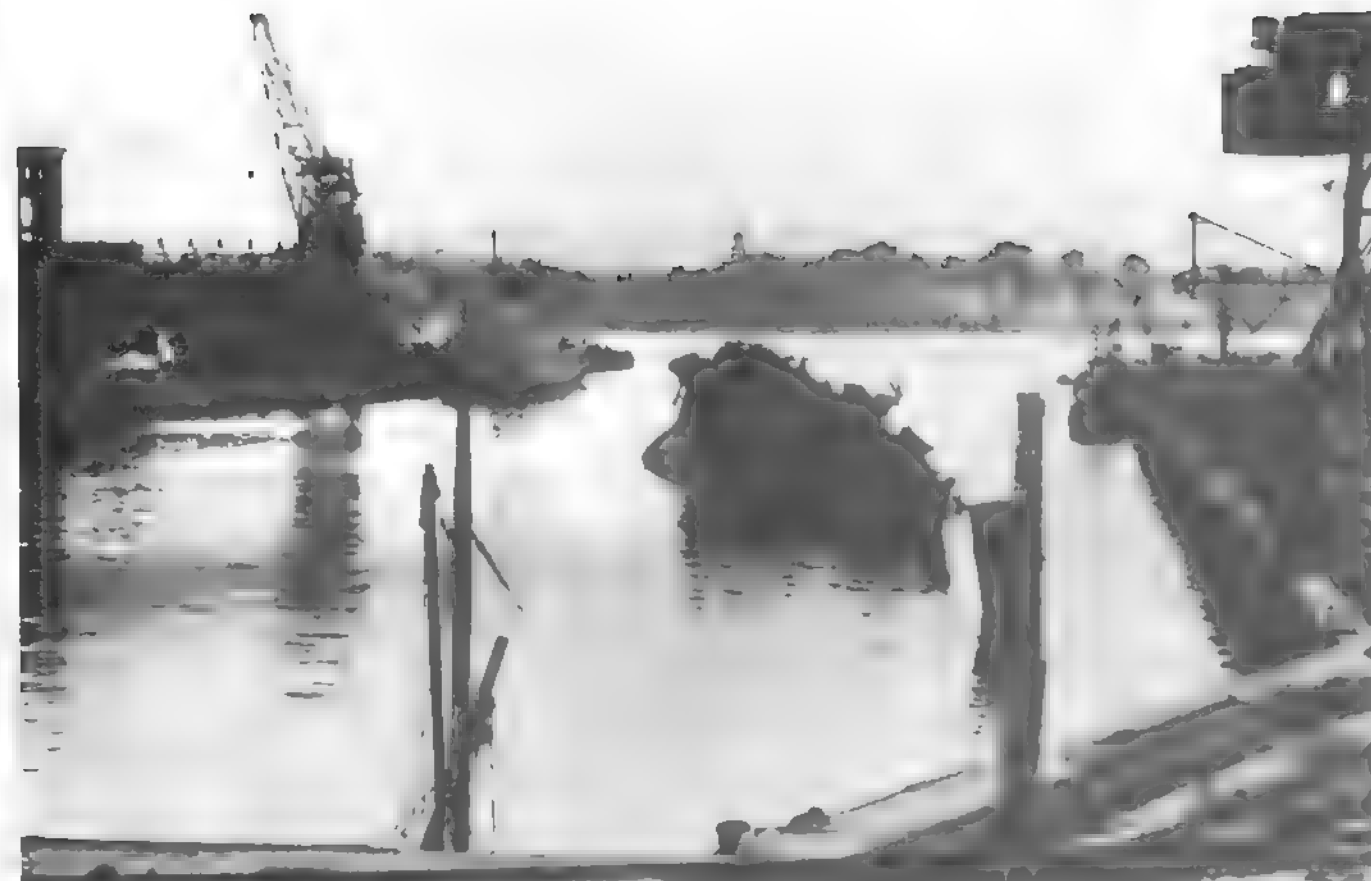
Poniżej: Część rufowa wraku ciężkiego krążownika *Admiral Scheer* podczas złomowania. Dobrze widoczny jest kształt śruby napędowej.

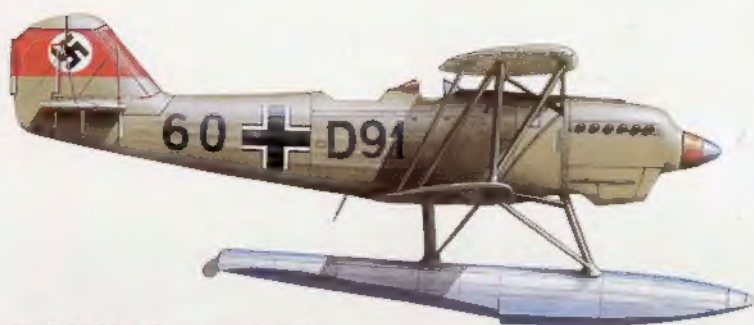
Heinkel He 60 z pancernika  
Admiral Scheer, około 1938 roku

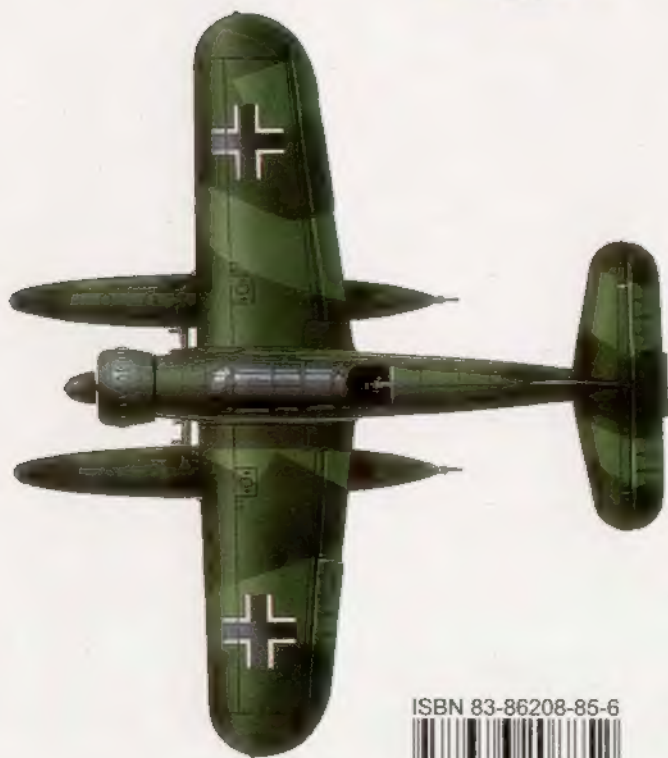
Arado Ar 196 A z pancernika  
Admiral Scheer, 1941 rok.
